# PROTOKOL O TERMOGRAFICKÉM MĚŘENÍ

Kvalitativní detekce tepelných nepravidelností v plášti budovy  
· ČSN EN 13187 (73 0560) – kvalitativní infračervená metoda

**UKÁZKA 01/2026**

| <b>Objekt</b> | Rodinný dům - ukázkový objekt |

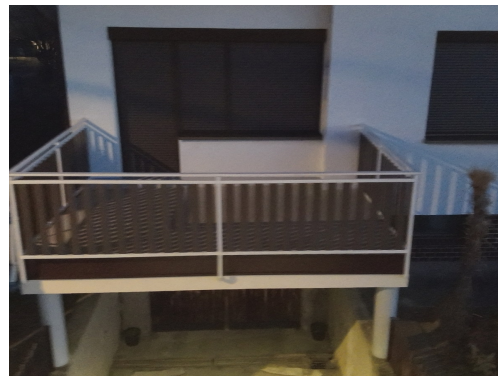
### Termogram 1: DJI\_20260306053801\_0009\_T.JPG

| <b>Oblast REF</b> | Plocha stěny mezi okny bez nepravidelností. |
| <b>Oblast NP</b> | Nadpraží okna nad balkonem (roletový box, připojovací spára): v průměru o 3,6 K teplejší než stěna, lokálně až 14,9 °C (+10 K). Únik tepla roletovým boxem / nadpražím. |
| <b>Oblast OS</b> | Pravé ostění okna: teplý pruh podél rámu o 3,7 K teplejší než stěna, lokálně až 13,5 °C. Únik tepla připojovací spárou. |
| <b>Oblast PB</b> | Prostor pod balkonem (krytý vstup se zapnutým osvětlením) je stíněný před sáláním do jasné noční oblohy, proto se jeví výrazně teplejší – nejde o vadu obálky. |

Ověřit izolaci a těsnost roletových boxů a připojovacích spár oken (zevnitř, případně blower-door test), nejdříve u okna nad balkonem. Ověřit skladbu boční stěny s viditelnou strukturou zdiva. Osazení štítového okna zkontrolovat při běžné údržbě.

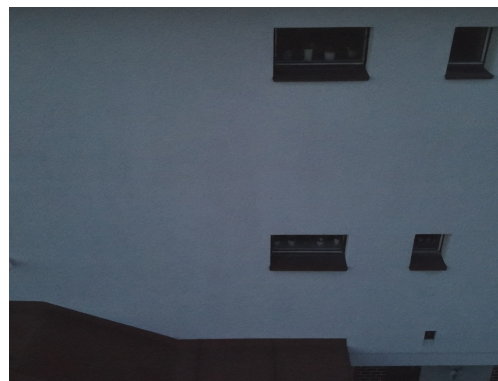
## Termogram 3: DJI\_20260306054357\_0061\_T.JPG

**Oblast REF** Plocha zateplené fasády mezi kotvami.

**Oblast KT** Pravidelný rastr bodů o 1–2 K teplejších než okolí – talířové hmoždinky (kotvy) kontaktního zateplení, bodové tepelné mosty. Bez nepravidelných teplých ploch, které by naznačovaly chybějící izolaci nebo spáry mezi deskami.

**Oblast LI1** Teplotní profil přes řadu kotev – pravidelné špičky +1 až 2 K.

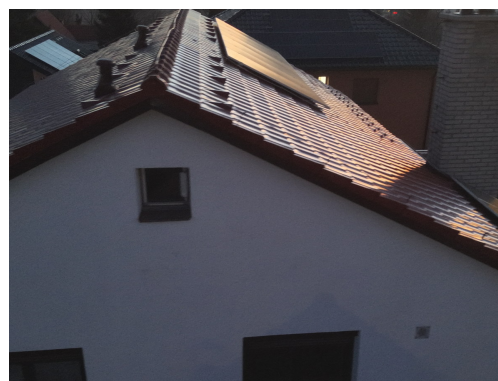
#### Termogram 4: DJI\_20260306054613\_0081\_T.JPG

| <b>Oblast REF</b> | Plocha štítové stěny. |
| <b>Oblast OK1</b> | Štítové okno: rám a ostění v průměru o 3,6 K teplejší než stěna, lokálně až 10,5 °C. Doporučeno ověřit osazení okna. |

Komín s obkladem z cihelných pásků, v provozu – teplejší plášť komínového tělesa, nejde o vadu obálky.

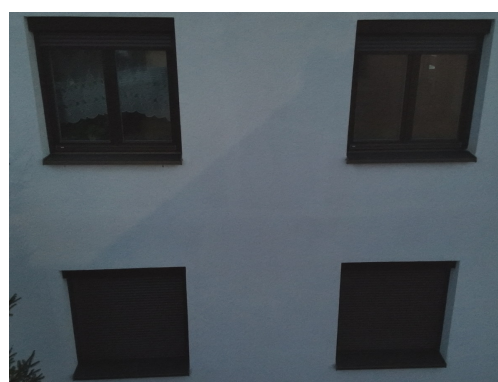
## Termogram 5: DJI\_20260306054753\_0103\_T.JPG

| <b>Oblast REF</b> | Plocha fasády mezi okny. |
| <b>Oblast OK1</b> | Okno s roletovým boxem: rám a box v průměru o 2,0 K teplejší než stěna, lokálně až 11,6 °C (+7 K) na levém ostění a nad boxem. |
| <b>Oblast OK2</b> | Okno s roletovým boxem: v průměru o 2,3 K teplejší než stěna, lokálně až 12,5 °C (+8 K) na pravém ostění. |
| <b>Oblast OK3</b> | Okno v přízemí se zataženou venkovní roletou: v průměru o 2,1 K teplejší než stěna, nejteplejší je levé ostění (až 11,6 °C). |
| <b>Oblast LI1</b> | Profil přes horní okna: špičky na ostěních až 9,7 °C proti stěně kolem 3,7 °C. |
